## Status på renovering af vandværk februar 2019

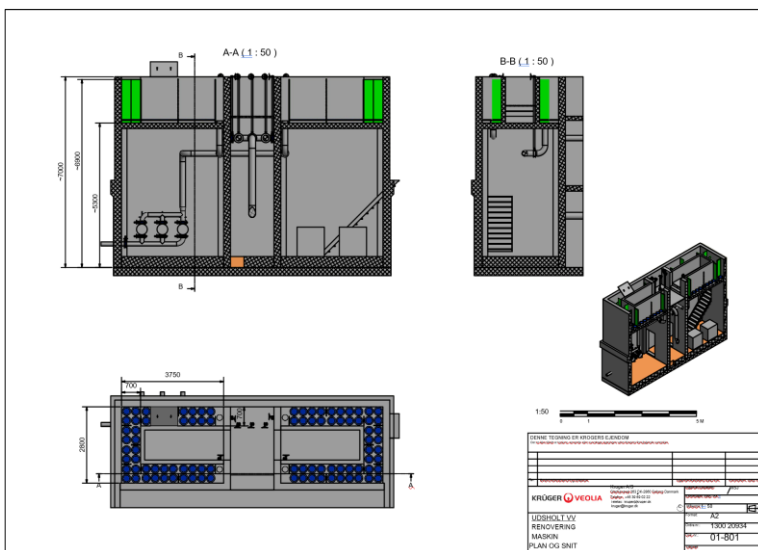
De gamle iltningstårn bestod af 3 stk. 7 meter dybe beholdere, heraf 3,2 meter under terræn. De 2 af beholderne er med iltningsspor hvor råvandet iltes, ved at blæse luft ind i bunden af beholderen. Den sidste er en henstandsbeholder, hvor vandet løber igennem inden det skal behandles i filteret. I den nye iltning er med en vanddybde på kun 1,5 meter, hvilket indebærer, at den eksisterende top på beholderne fjernes, og et skal indskudt dæk skal laves. I rummet under den nye iltning vil blive anvendt til et maskinrum, således at vi ikke har maskiner hvor der behandles vand.
